N° 1:

Uso de mortero cementoso anticorrosivo en la reparación de muros con falta de recubrimiento.

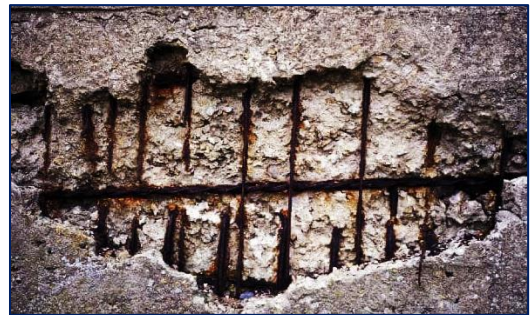
- El acero disminuye su sección o se convierte completamente en óxido.
- El óxido formado se expande y produce presiones en el concreto que generan su fisuración o deslaminación.
- La adherencia armadura-concreto disminuye o desaparece (Red DURAR, 1997).

Fig.2: Armadura en proceso de corrosión.
Fuente: Universidad de Cantabria.

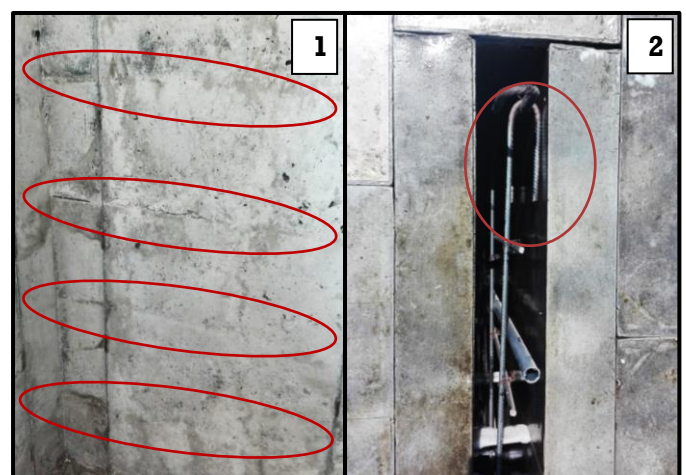
1. Fisuras espaciadas con un patrón específico pues evidencia la distribución de la armadura de acero.
2. Varillas de acero expuestas en la superficie de los muros.

Fig.3: Fisuras en muro con un patrón específico (izquierda). Armadura con nulo recubrimiento previo al vaciado (derecha).

1. Picado de las zonas con bajo recubrimiento hasta alcanzar un área libre de concreto alrededor del acero de por lo menos 1 cm y una profundidad de 2 cm como mínimo. Es importante cuidar el perfilado del acero en los extremos de tal manera que no estén cubiertos de restos de concreto.
2. Si el acero presenta óxido, limpiarlo mediante lijado. Posterior a ello, retirar todo el polvo en la zona a trabajar.
3. Preparar el mortero cementoso anticorrosivo según las especificaciones de la hoja técnica. En este caso, se mezcló 1 bolsa de 5 kg del producto con 1 L de agua.

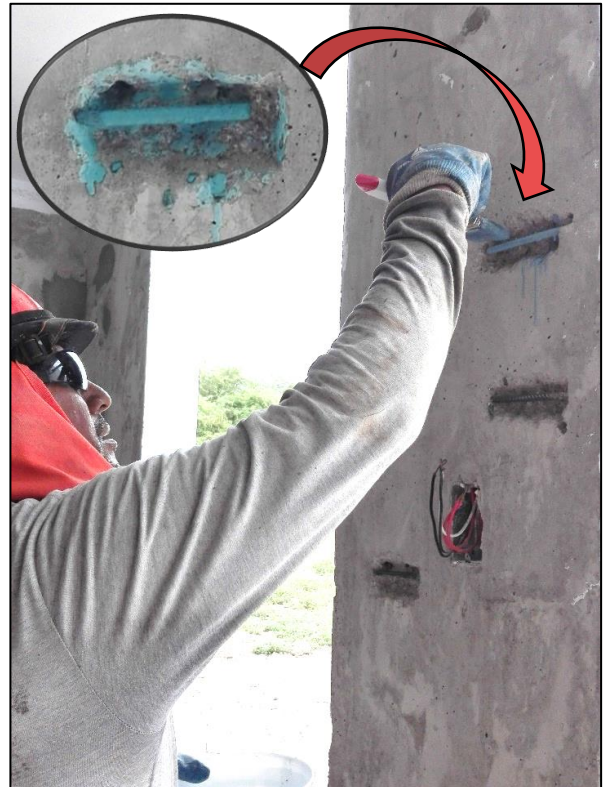
Fig.5: Aplicación de la primera capa del mortero cementoso anticorrosivo.

4. Aplicar el producto a dos capas. La segunda puede realizarse después de 2 horas y antes de 24 horas. De emplear otro producto, revisar su hoja técnica.

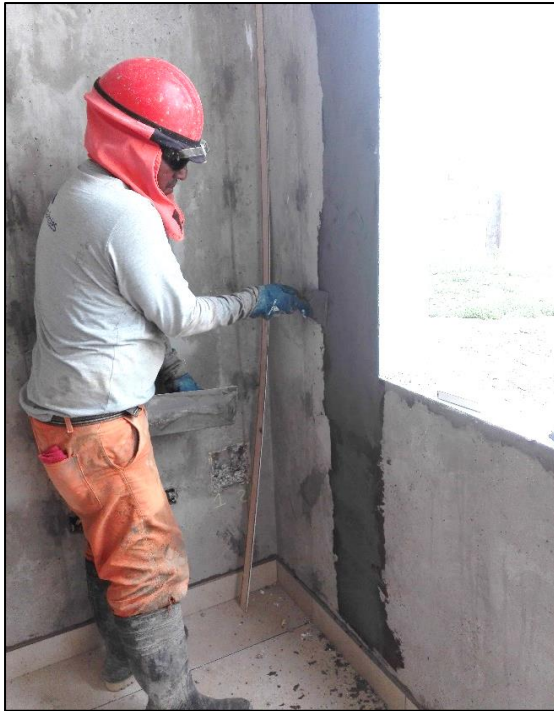
Fig.6: Aplicación de la primera capa del mortero impermeabilizante para otorgar una mayor protección.

7. Colocar el mortero impermeabilizante con plancha o rodillo en capas hasta lograr un espesor mínimo de 2.5 mm. Dar el acabado necesario en un área razonablemente adecuada que incluya la zona afectada.
