Rehabilitación de túnel del ferrocarril Nogales-Guadalajara (México) con concreto lanzado y marcos de acero.

Ing. Raúl Bracamontes Jiménez, Director en ADRA.

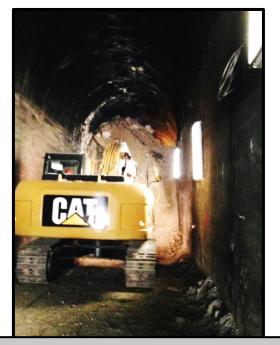
Fig.2: Retiro del material del derrumbe.

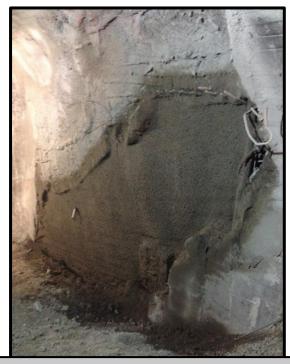
Fig.4: Instalación de tubos paraguas y concreto lanzado.

Para contener el derrumbe, se realizaron trabajos de inyección de lechada de cemento para consolidar el material suelto por el interior y se colocó una cortina de tubos paraguas, con una separación de 50 cm entre ellos (también denominados tubos de enfilaje). Estos tubos son elementos de soporte diseñados para ser utilizados en suelos y macizos rocosos de mala calidad pues aportan consistencia al terreno de forma inmediata, con la finalidad de proveer un techo y poder retirar el material caído en el interior.

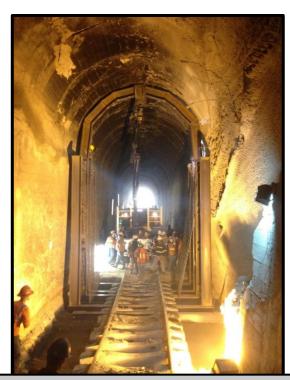
Fig.5: Instalación de marcos metálicos en la zona de derrumbe.

Una vez retirado el material, se colocó una parrilla de acero y se recubrió con concreto lanzado, lo que construyó un muro estructural en la zona de caído, y se instalaron unos marcos de acero para reforzar el túnel.

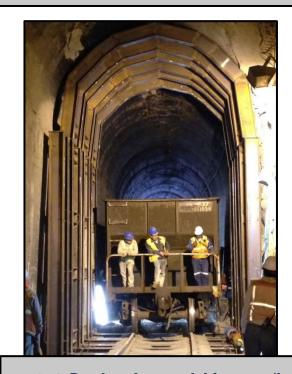
Fig.8: Pruebas de paso del ferrocarril.

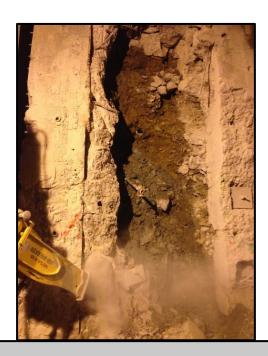
Fig.11: Demolición por secciones.

Una vez instalado dos marcos, se demolía la sección entre ellos para instalar parrillas de acero de refuerzo y reconstruir el muro con concreto lanzado, el cual tenía más de 2 m de espesor en algunas partes, dándole el acabado con llana. Esta segunda etapa duro 2 semanas más.

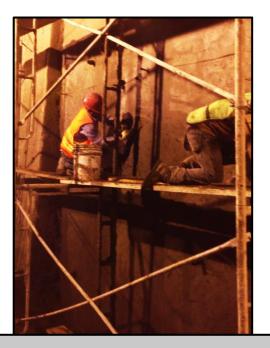
Fig.13: Acabado de muros.
